**ПАСПОРТ ДОСТУПНОСТИ
объекта социальной инфраструктуры (ОСИ)**

№ 36

- 1.1. Наименование (вид) объекта детский сад
- 1.2. Адрес объекта Тульская область, Кимовский р-он, п. Епифань, ул. 50 лет Октября, д.27а
- 1.3. Сведения о размещении объекта:

**АКТ ОБСЛЕДОВАНИЯ
объекта социальной инфраструктуры
К ПАСПОРТУ ДОСТУПНОСТИ ОСИ
№ 36**

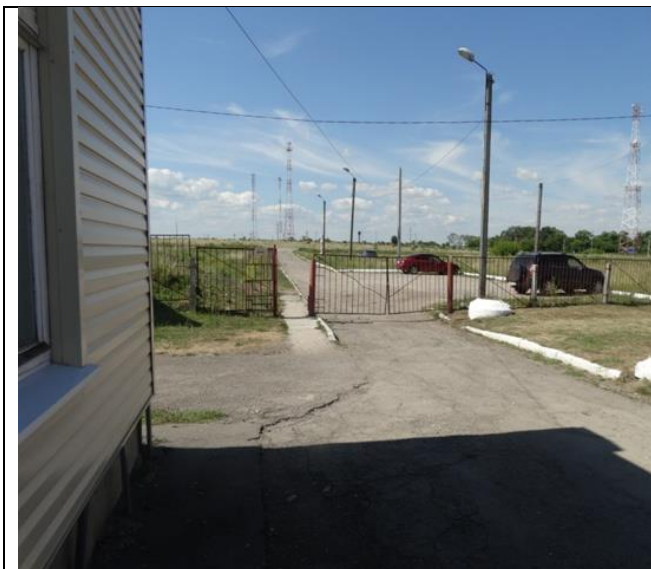
фото 1

1.1	Вход (входы) на территорию	есть		1	Отсутствует информационный тактильный уличный стенд	К,О,С,Г,У	Установить информационный уличный стенд На высоте 1.5-4м	Текущий ремонт
				1	Перед калиткой отсутствуют предупреждающие тактильно-контрастные указатели	С	Установить предупреждающие тактильно-контрастные указатели перед калиткой(0,5x0,5 м при открывании от себя на расстоянии 0,3м)	Текущий ремонт

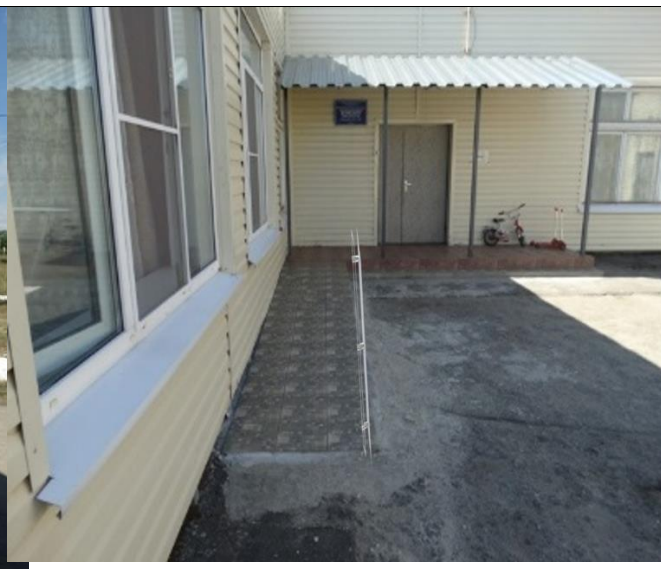
фото 2

2.2	Пандус (наружный)	есть		2	отсутствует пристеночный поручень	О,С, У	продублировать поручень пандуса пристеночным поручнем двух уровней на высоте 0,7 и 0,9м.	Текущий ремонт

2.3	Входная площадка (перед дверью)	есть		2	Площадка не оборудована перилами с двух сторон	К,О	Оборудовать перила с двух сторон площадки на высоте 0.9м-1.1м с горизонтальным участком длиннее марша лестницы на 0,3м и травмобезопасными окончаниями	Текущий ремонт
					Опоры крыльца не выделены контрастными полосками	С,У	Выделить опоры крыльца контрастными полосками (например, желтого цвета), имеющих общую ширину 0,08-0,1м.	Текущий ремонт
					Не установлена тактильная плитка – направление движения	С	Установить тактильную плитку «Внимание опасность» размерами 0.5x0.5м за 0.9м до дверного полотна	Текущий ремонт

дверного проема адаптированно го для инвалидов		
2.4	Дверь (входная)	есть		2	Ширина дверного проема 1,25м. Высота порога 0.04м	К	Рекомендуется до капитального ремонта предусмотреть съемный перекатной (рулонный) пандус. При капитальном ремонте высота порога не должна превышать 0.014м	Текущий ремонт
				2	Отсутствует информационная тактильная таблица с названием организации, продублированная шрифтом Брайля	С,Г,У	Установить информационную табличку с названием учреждения, временем оказания услуг, выполненную рельефно-графическим и рельефно-точечным способом на высоте 1,2-1,6м перед входом в здание со стороны дверной ручки на расстоянии 0.1-0.6м от дверного полотна. Установить знаки доступности для инвалидов	Текущий ремонт
				2	Отсутствуют световые маяки (габариты дверей)	С,У,Г	Рекомендуется обозначить габариты дверей световыми маяками на высоте 1.6м- 4м	Текущий ремонт
					Отсутствует система	С,У	Рекомендуется установить на	Текущий ремонт

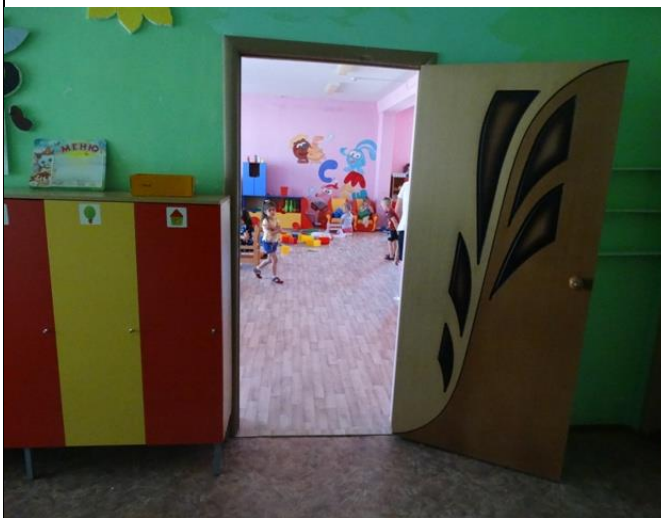
фото 3

3.5	Дверь	есть		2,3	Ширина межкоридорных дверей 0.9м в свету	К,О,С	не требует	
				2,3,4	Отсутствуют информационные таблички на межкоридорных дверях с указанием конечной цели направления движения	К,О,С,Г,У	Предусмотреть информационные таблички на межкоридорных дверях с указанием конечной цели направления движения. Расположить на высоте 1.2-1.6м	Текущий ремонт
3.6	Пути эвакуации (в т.ч. Зоны безопасности)	есть		10	Нарушений нет		не требуется	
	Общие требования к зоне	Привести в соответствии с СП 59.13330.2016

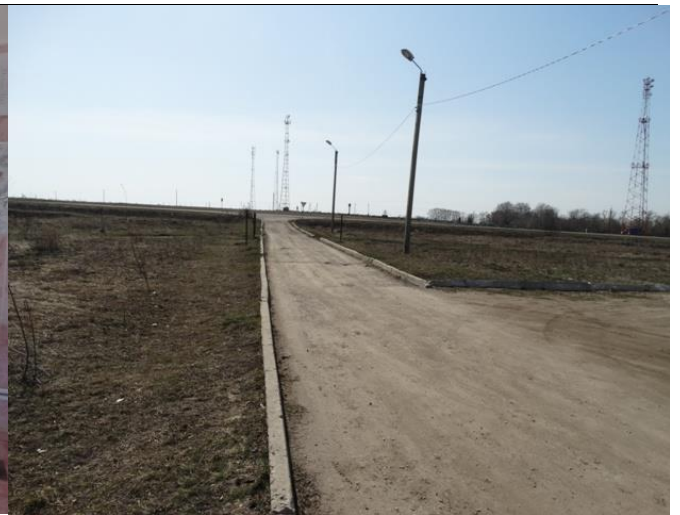
фото8

1.2	Путь (пути) движения на территории	есть		8	Не оборудованы и не обозначены места отдыха на территории для инвалидов и МГН	К,О,С	На основных путях движения по территории следует предусматривать не менее чем через 100-150м места отдыха, доступные для МГН, оборудованные навесами, скамьями с опорой для спины и подлокотником, указателями, светильниками и т.п.	Текущий ремонт
				1	Отсутствуют указатели направления к		Установить тактильные указатели	Текущий ремонт

доступному входу.		направления движения (0.5x0.5м) ко входу на объект или выделить контрастно бордюрные камни с установкой информирующих знаков на высоте 1.5- 2.0м	
1.3	Лестница (наружная)	нет						
1.4	Пандус (наружный)	Есть			нарушений нет		не требует	
1.5	Автостоянка и парковка	Нет		1	Не выделены места для парковки автомобилей	К,О,С,Г,У	Оборудовать автостоянку и определить парковочные места для автотранспорта инвалидов в соответствии с ГОСТ Р 52289, ПДД, ГОСТ 12.4.026, СП 42.13330.2016	Текущий ремонт
	Общие требования к зоне	Привести в соответствие с СП59.13330.2016, СП 42.13330.2015

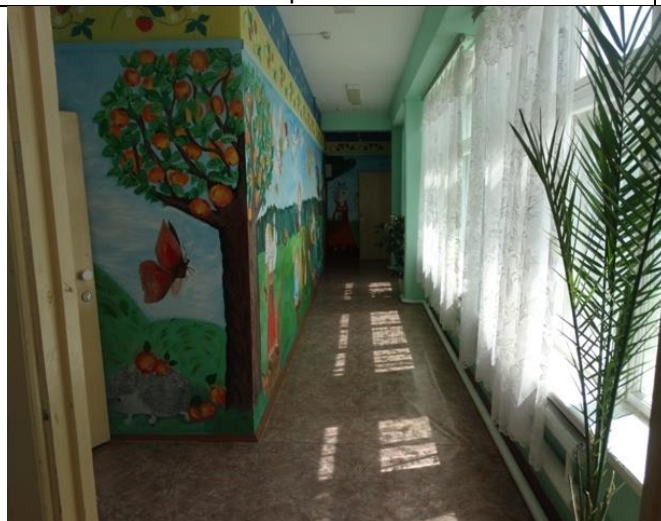
фото 11

3.1	Коридор (вестибюль, зона ожидания, галерея, балкон)	есть		11	Отсутствует тактильно-звуковая мнемосхема при входе с навигацией внутри объекта	С	Установить тактильно-звуковую мнемосхему с навигацией внутри объекта справа при входе на расстоянии 2-4м и на высоте 0,85-1,1 м	Текущий ремонт
				11	На основных путях движения отсутствуют тактильные направляющие полосы, либо поручни, либо индикаторы	О, С	Оборудовать пути движения тактильными направляющим и либо поручнями на высоте 0.7м, или 0.9м либо индикаторами	Текущий ремонт
				11	Не оборудованы и не обозначены места ожидания и отдыха для инвалидов и МГН в холлах	К,О,С	Оборудовать и обозначить места ожидания и отдыха для инвалидов скамьей со спинкой и подлокотником в холлах знаком доступности	Текущий ремонт

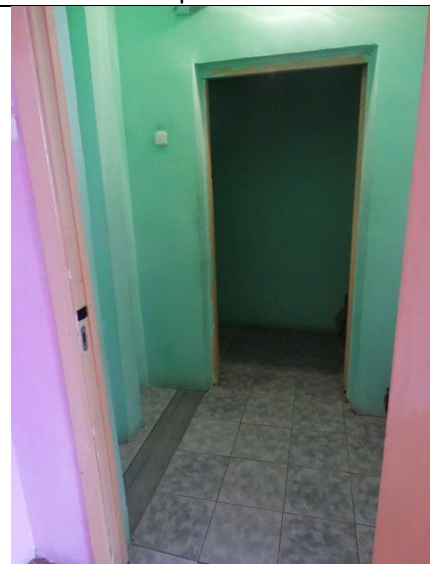
фото 12

звуковой информации		входной группе систему аудио визуальной информации (радио информаторы, «бегущую строку» и т.д.	
2.5	Тамбур	есть		12	Ширина двери 0,84м	К,О	Предусмотреть ширину двери не менее 0,9м в свету	Текущий ремонт
				12	Габариты тамбура 1,5х1,6м	К,О	Предусмотреть габариты тамбура не менее 1,5х1,8м	Текущий ремонт
	Общие требования к зоне	Привести в соответствие с СП 59.13330.2016

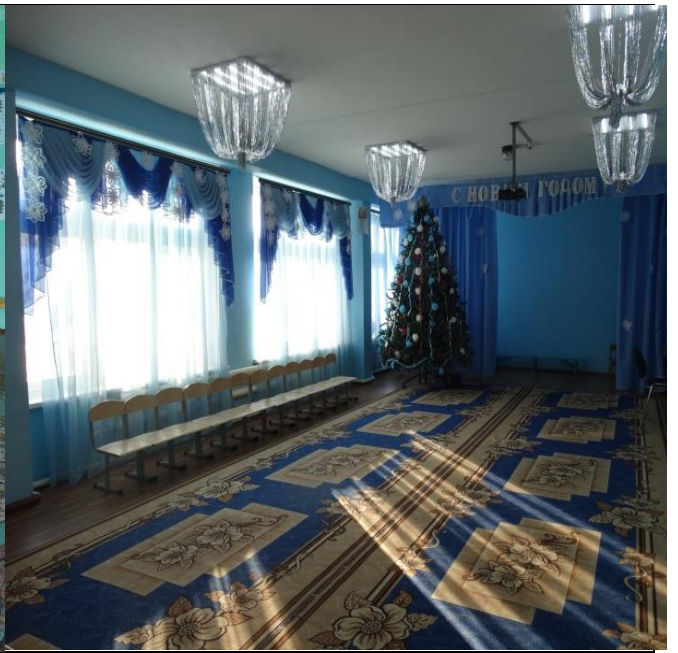
фото 14

4.2	Зальная форма обслуживания	есть						
	Музыкальный зал			14	Ширина распашных дверных проемов 1,2м с шириной рабочей створки 0.53м	К,О,С	Предусмотреть ширину основной створки распашных дверей не менее 0,9м в свету. До	Текущий ремонт

установки рекомендуемых дверей держать открытыми обе створки распашной двери на период занятий	
					Не предусмотрена система усиления звука.	Г	Предусмотреть переносную индукционную петлю Использовать имеющееся оборудование (проектор, телевизор) для дублирования звуковой и визуальной информации. Рекомендуется использовать тифлотехнические средства.	Текущий ремонт
					Не обозначены знаком места для инвалидов	О,С	Оборудовать места с опорой для спины и подлокотниками и обозначить знаком Предусмотреть место для сурдопереводчика с локальным освещением не менее 20лк.	Текущий ремонт
